Sint Willibrordusstraat 18 20 bg, 1074XL AMSTERDAM (44578)

Bijzonder object

Geheel pand van 4 verdiepingen + begane grond van naastgelegen pand. De tweede etage is verhuurd voor €2.000/jaar. Na ontwikkeling 8 verdiepingen, totaal ca. 383m².

NEN 2580 MEETRAPPORT

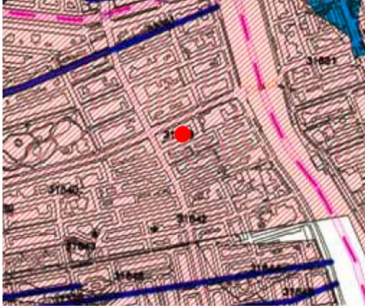
Op basis van de Bodemkaart "dempingen en ophogingen in Amsterdam" (DMB, 2008) blijkt dat de onderzoekslocatie niet in een gebied ligt met gedempte watergangen. Een uitsnede uit deze kaart is in de onderstaande figuur opgenomen. De onderzoekslocatie is met een rode stip aangegeven. De rode arcering betreft een gebied met een ophooglaag. De donkerblauwe lijnen geven dempingen aan.

Fig 1. Uitsnede Bodemkaart "dempingen en ophogingen in Amsterdam"
