Sint Willibrordusstraat 18 20 bg, 1074XL AMSTERDAM (44578)

Bijzonder object

NEN 2580 MEETRAPPORT

GEOTECHNISCH ONDERZOEK
Sint Willibrordusstraat 18
Amsterdam

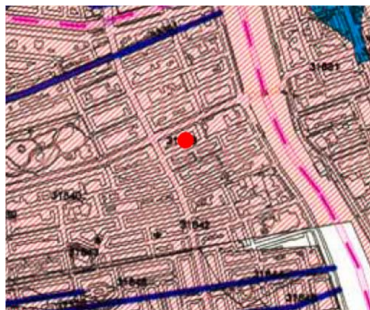
Fig 1. Uitsnede Bodemkaart "dempingen en ophogingen in Amsterdam"
