Plantage Doklaan 36, 1018CN AMSTERDAM (44848)

7 juli 2015
55-14-0074

Gemeente Amsterdam
Stadsdeel Centrum
Plantage Doklaan 36

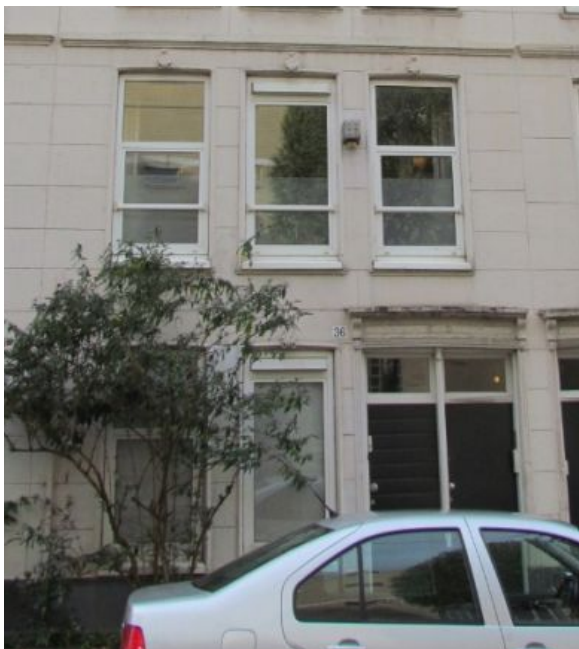
De kwaliteit van het metselwerk is redelijk en het pleisterwerk is kwalitatief matig. Er is scheurvorming geconstateerd in het pleisterwerk ter hoogte van de eerste, de tweede en de derde verdieping, in de borstweringen en de penanten (zie scheurtekening op blz.15).

De breedteafmetingen van de penanten op de begane grond zijn van links naar rechts 670 mm, 360 mm, 360 mm en 170 mm. Het gevelmetselwerk is steens.

De voorgevel biedt het pand voldoende steun in de dwarsrichting.

1. het pleisterwerk van de voorgevel ter hoogte van de eerste, de tweede en de derde verdieping is gescheurd en moet worden hersteld. (art.BB 3.25 (best. bouw, afdeling 3.5));
2. het metselwerk in de voorgevel ter hoogte van de eerste, de tweede en de derde verdieping is gescheurd en moet worden hersteld. (art.BB 2.6 (best. bouw, afdeling 2.1));

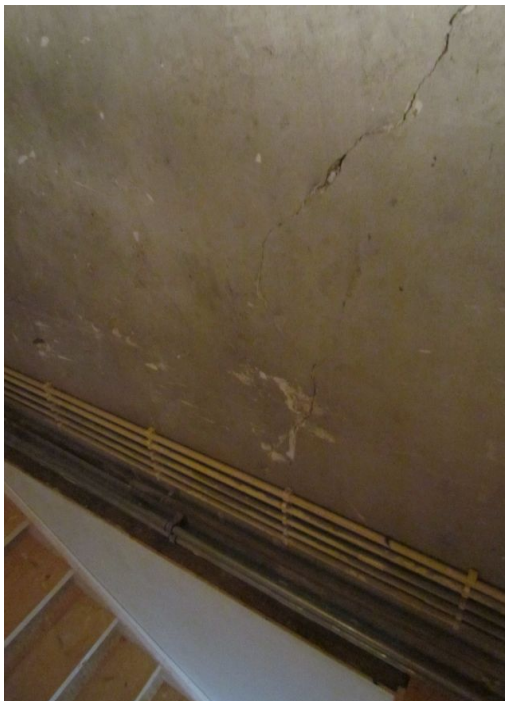
Inpandig is ter hoogte van de zolderverdieping ter plaatse van de gemetselde invulling tussen de spanten scheurvorming waargenomen (zie foto hieronder).
De kwaliteit van de vloerconstructies is voldoende.

1. de scheidingswand op de zolderverdieping ter plaatse van de gemetselde invulling tussen de spanten is gescheurd en biedt onvoldoende weerstand tegen branddoorslag (art.BB 2.87 (best. bouw, afdeling 2.10)) en moet zodanig worden aangepast dat de materialen van de samenstellende onderdelen danwel de bekleding een weerstand tegen branddoorslag van ten minste 30 minuten heeft. (art.BB 2.81 (verbouw, afdeling 2.10));

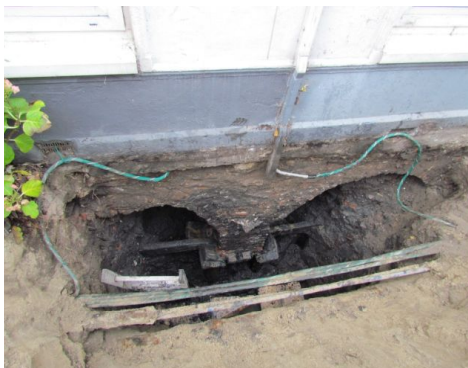
Onderdeel:	Afmeting:	Indringing:			Opmerking:
		boven	midden	onder	
Paal 1	∅ 175	14	20	15	staat bijna geheel naast metselwerk
Paal 2	∅ 165	5	12	7	staat bijna geheel naast metselwerk
Paal 3	∅ 190	21	15	15	staat bijna geheel naast metselwerk
Paal 4	∅ 180	7	15	20	staat bijna geheel naast metselwerk
	H x B x L	links	midden	rechts	
Kesp A	60 x 270 x *	14	*	*	afgebroken tpv schuifhout E
Kesp B	70 x 240 x *	13	15	*	deels afgebroken en getordeerd tpv paal 4
Kesp C	70 x 180 x *	28	15	20	gescheurd en getordeerd in lengte richting en geheel afgebroken in de dwarsrichting tpv paal 2
Kesp D	65 x 180 x *	7	*	*	gescheurd in lengte richting en gebroken in de dwarsrichting tpv paal 3
Afschuifhout E	160 x 70 x *	7	10	5	getordeerd tpv paal 1

Overzichtsfoto inspectieput
