Plantage Doklaan 36, 1018CN AMSTERDAM (44848)

Casco-funderingsonderzoek Plantage Doklaan 36

7 juli 2015
55-14-0074
Directie Toezicht en Handhaving

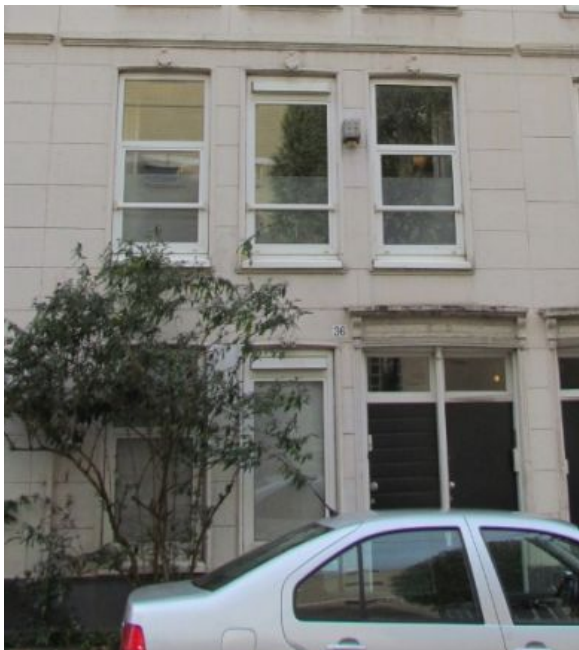
De kwaliteit van het metselwerk is redelijk en het pleisterwerk is kwalitatief matig. Er is scheurvorming geconstateerd in het pleisterwerk ter hoogte van de eerste, de tweede en de derde verdieping, in de borstweringen en de penanten (zie scheurtekening op blz.15).

De breedteafmetingen van de penanten op de begane grond zijn van links naar rechts 670 mm, 360 mm, 360 mm en 170 mm. Het gevelmetselwerk is steens.

De voorgevel biedt het pand voldoende steun in de dwarsrichting.

1. het pleisterwerk van de voorgevel ter hoogte van de eerste, de tweede en de derde verdieping is gescheurd en moet worden hersteld. (art.BB 3.25 (best. bouw, afdeling 3.5));
2. het metselwerk in de voorgevel ter hoogte van de eerste, de tweede en de derde verdieping is gescheurd en moet worden hersteld. (art.BB 2.6 (best. bouw, afdeling 2.1));

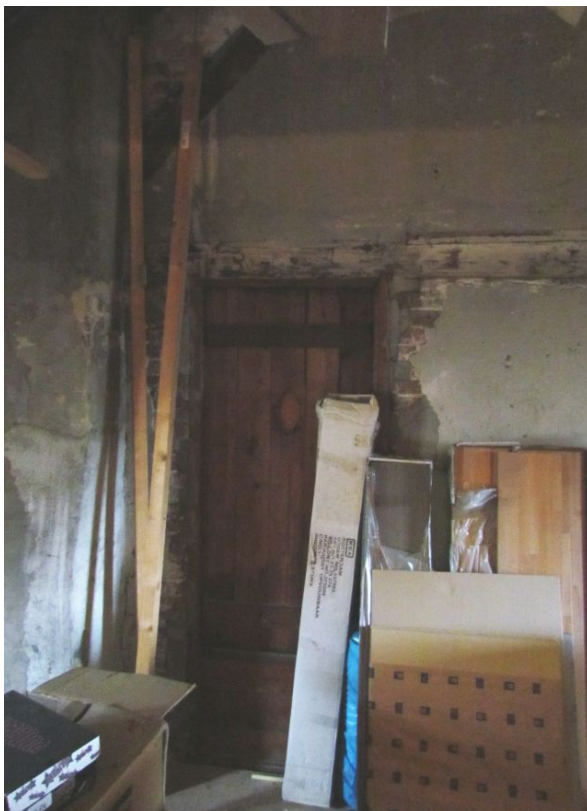
Branddeur zolderverdieping tussen 36 en 38.
